**DENUMIREA LUCRĂRII:  
EXPERTIZĂ TEHNICĂ A OBIECTIVULUI:  
MODERNIZARE DRUMURI ÎN COMUNA VALCANI, JUDEȚUL  
TIMIȘ**

**Beneficiar : U.A.T. VALCANI JUDEȚUL TIMIȘ**

**Expertiza nr.160/2020**

privind Expertiză tehnică pentru obiectivul:  
„MODERNIZARE DRUMURI ÎN COMUNA VALCANI, JUDEȚUL TIMIȘ”

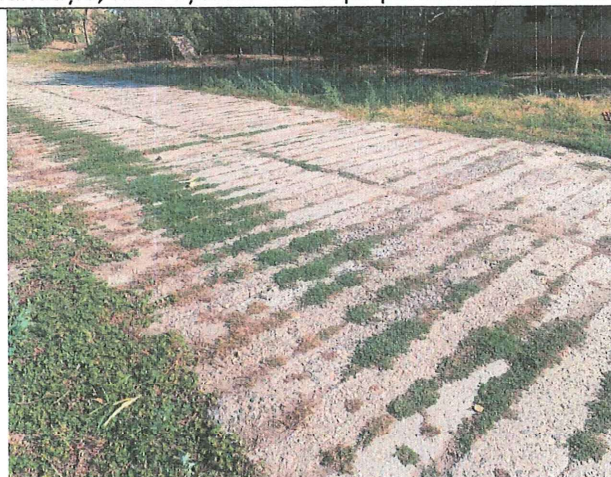
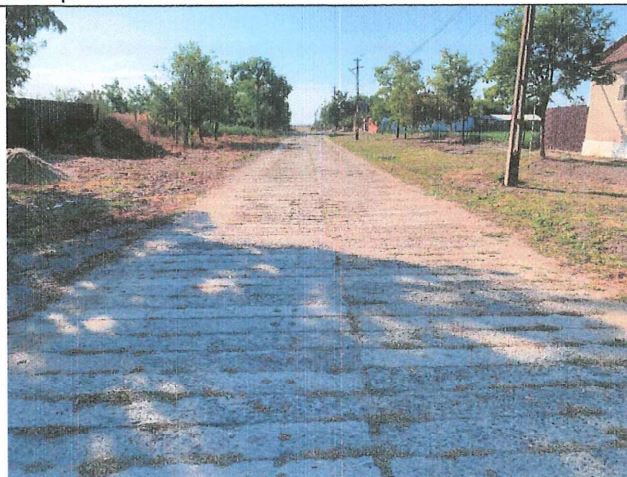
Sectoarele cu dale betonate ale drumurilor DS35,DS41 și DS45 se prezintă cu planeitate rea, parcurgerea acestora făcându-se cu dificultate datorită denivelărilor și tasărilor dalelor.

DS35- suprafata exfolita, iarba, fara acostamente dale tasate

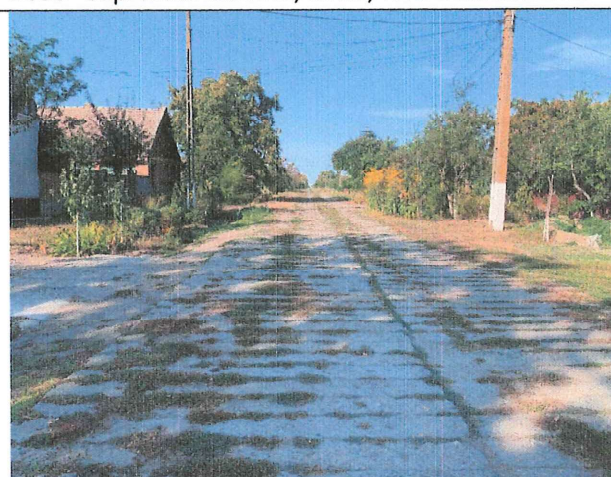
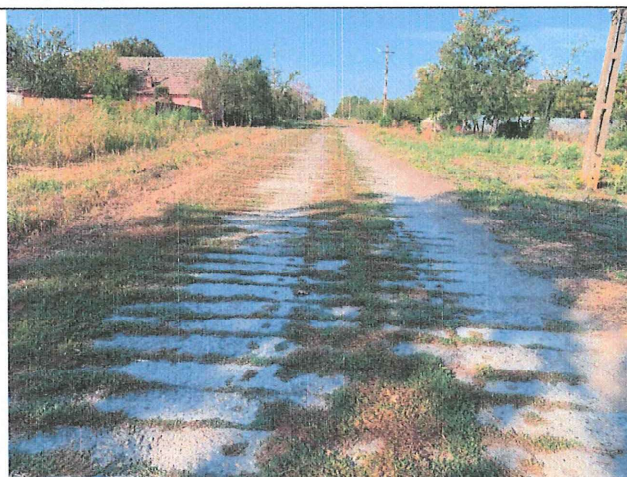
DS41 - suprafata exfolita, iarba, fara acostamente

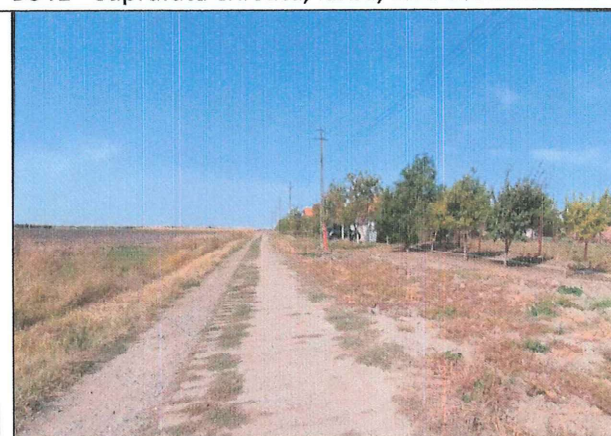
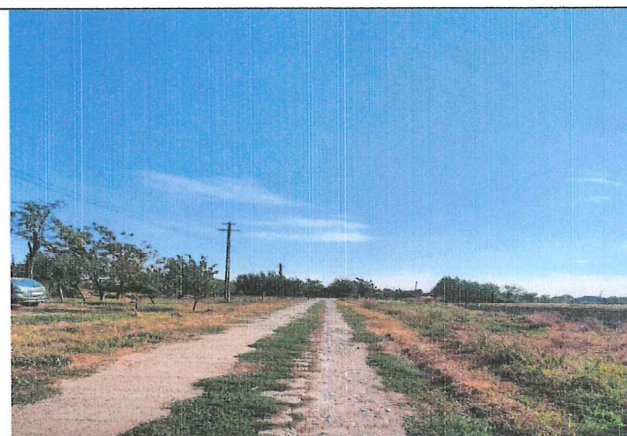
DS45 Suprafata exfolita, crapaturi, dale pe o latime de 2m
